***LES AMIS***  
***DE***  
***SAINTE-VICTOIRE***

**BULLETIN ANNUEL**

**1966**

# CENT ANS...

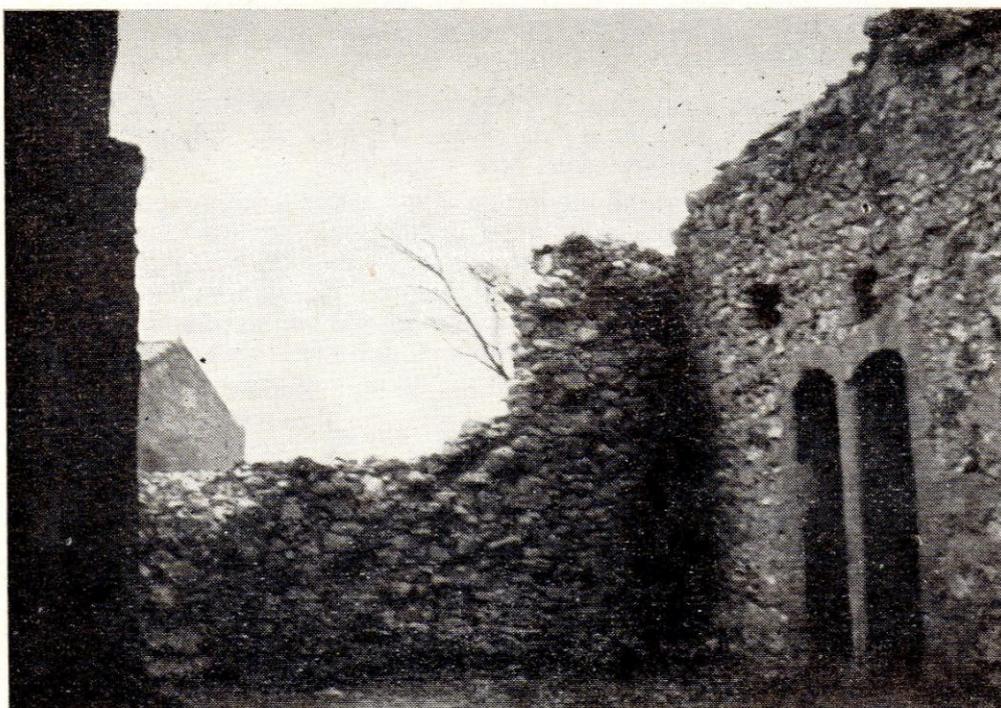
En raison de sa situation bien à portée de la main, ce mur a le plus souffert du vandalisme, il était détruit, dans sa partie Ouest, jusqu'à sa base, ce qui permettait de pouvoir pénétrer à l'intérieur (?) du bâtiment sans passer par les ouvertures des portes..

**Avant reconstruction (1958).** Le mur N du Monastère vu de l'intérieur (?) du bâtiment... Au fond, à gauche mur du chevet de la Chapelle. A droite portes de sortie des cellules Nord donnant dans le Cloître.

Nous l'avons dit, compte tenu de l'état ruiniforme de ce mur il fut totalement reconstruit car les parties encore debout présentaient des points de faiblesse rendant obligatoire une réédification totale jusqu'à hauteur du chaînage.

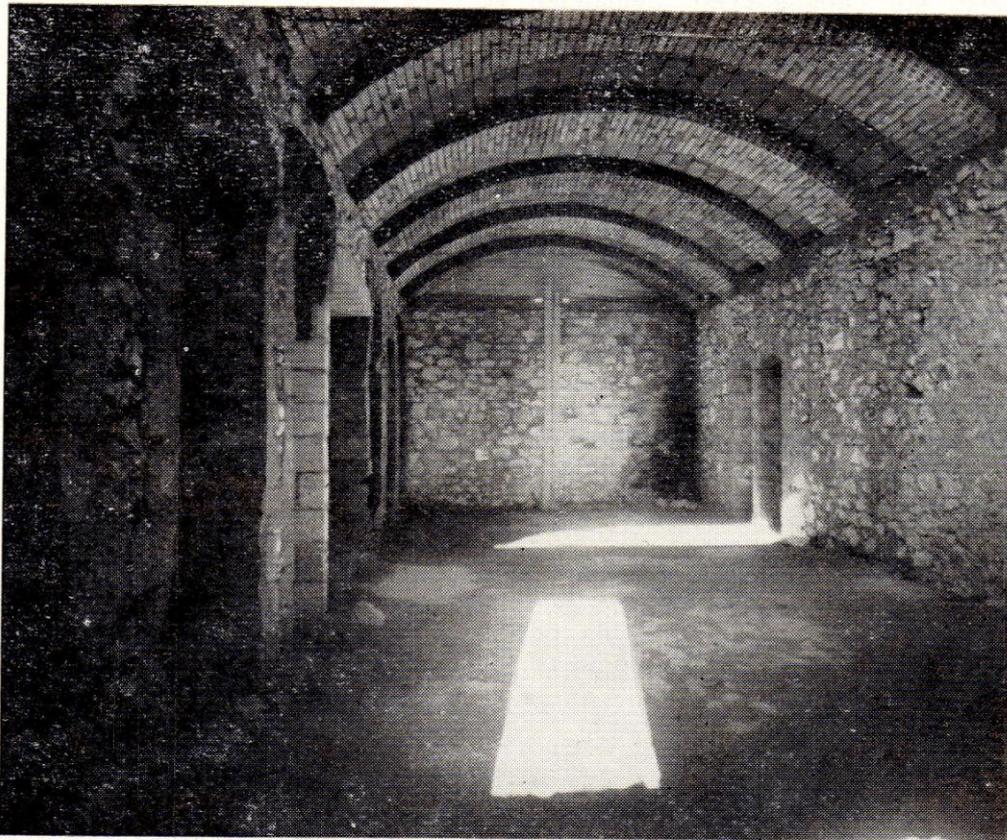
**Après restauration (1965).** L'intérieur du Monastère. Au fond mur N. reconstruit et voûte-toiture. À gauche mur de façade. À droite portes de sortie des Cellules.  
(Photo M. BARES)

Les quatre murs reconstruits et le chaînage établi les arcs doubleaux de la voûte y furent ensuite apposés, dans les intervalles de ces arcs des éléments moins épais furent placés, rappelant très heureusement la structure d'origine. L'intrados de cette voûte, bien en harmonie avec le style de l'édifice, est ainsi du meilleur effet et ne constitue pas une de ces fautes de goût si courantes en pareil cas...
